מקרה בוחן – מערכת מאגרי השהיה מחלחלים

פארק יצחק שדה, תל אביב

סימוכין 1: סיכום ממצאי ניטור 1.11.25-20.12.25 פארק יצחק שדה, יוזמות למען הסביבה בע"מ

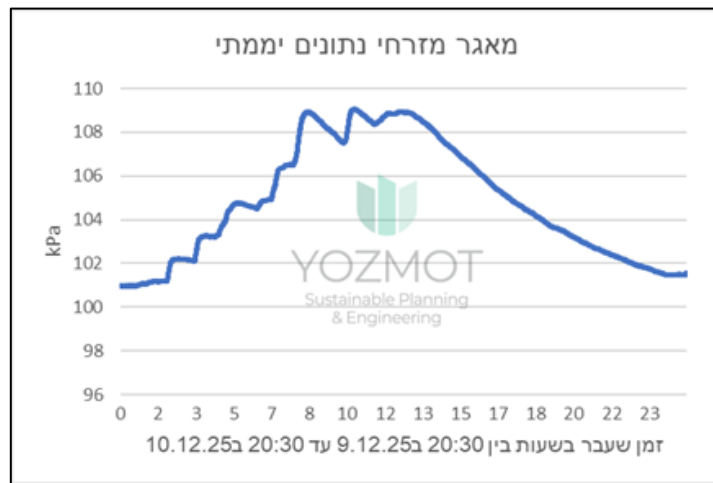
איור 2- נתוני דיבר מאגר מזרחי במהלך אירוע השיא

במהלך אירוע השיא נמדדה במאגר המזרחי עליית לחץ של כ-8kPa, המקבילה לעלייה של כ-80 ס"מ במפלס המים ונפח מצטבר של כ-43 מ"ק. נתון זה מעיד באופן חד-משמעי על כניסת נגר משמעותית למאגר ועל ניצול יעיל של נפח האגירה.

חשוב לציין כי צינור גלישת העודפים ממוקם בגובה של כ-2.4 מ' מתחתית המאגר, ובמהלך האירוע לא נרשמה גלישת עודפים- עדות לכך שהמערכת תוכננה והותקנה עם מרווח בטיחות הולם גם לאירועי גשם משמעותיים.

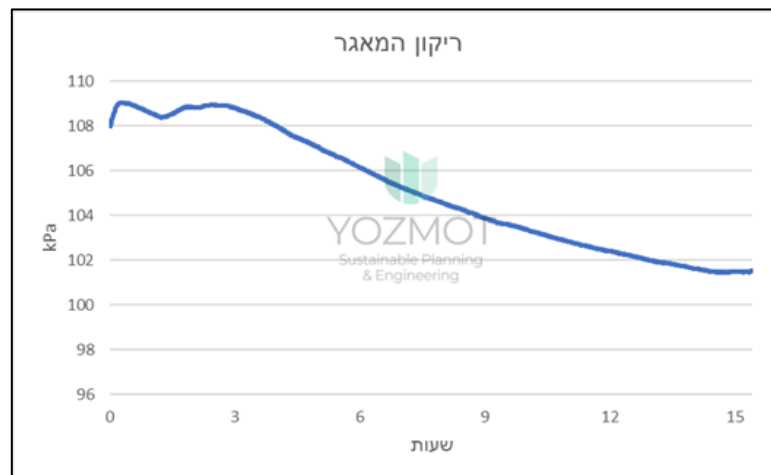
איור 3- נתוני דיבר מאגר מזרחי בעת ריקון המאגר

ניתוח שלב ריקון המאגר המזרחי הראה כי המאגר התרוקן בפרק זמן של כ-11 שעות, שבמהלכן נרשמה ירידה בלחץ של כ-7.4kPa, המקבילה לירידה של כ-74 ס"מ בעומד המים במאגר, וחלחול מצטבר של כ-40 מ"ק. כושר החלחול שנמדד כאשר מפלס המים היה גבוה היה כ-4.1 מ"ק/שעה, והוא צפוי לעלות אף מעבר ל-5 מ"ק/שעה כאשר המאגר מלא.

ממצאים אלה מצביעים על כך שכושר החלחול בפועל של הקרקע גבוה מהערך השמרני שנלקח בתכנון, וממחישים את ההתאמה הגבוהה בין תאי האגירה המודולריים מסוג Polystorm לבין תנאי הקרקע באתר.

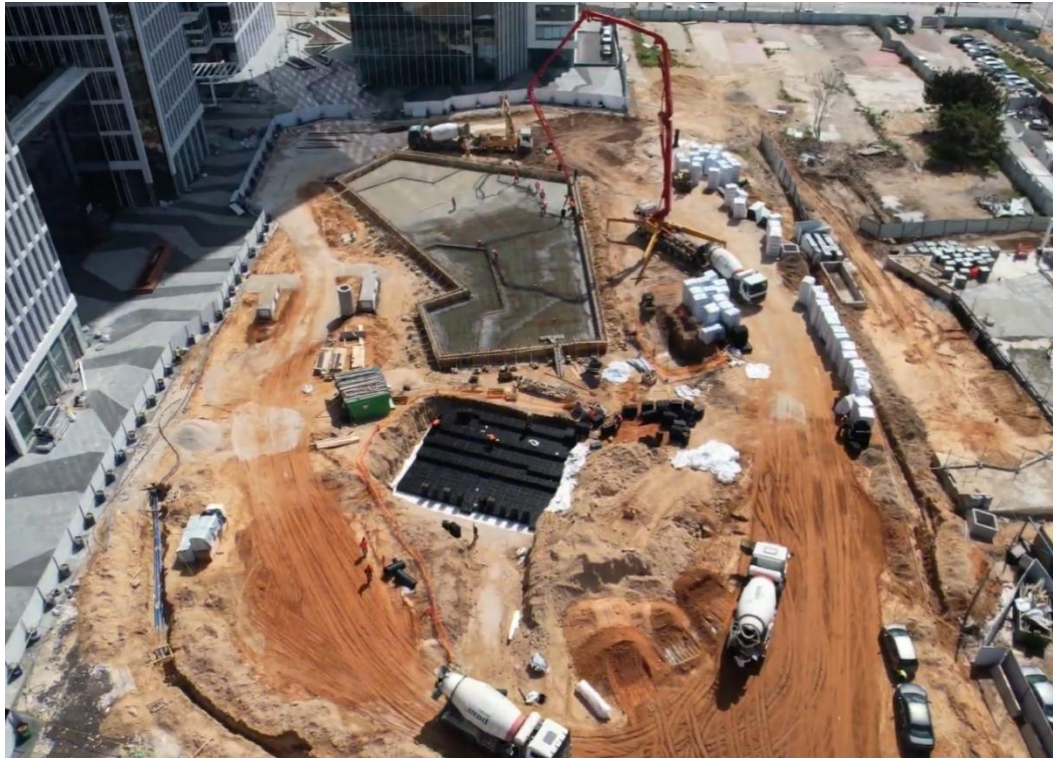
איור 4- עבודות הקמת פארק יצחק שדה. ניתן לראות את מאגר ההשפיה המערבי במרכז התמונה
